## Методические указания по ГВАКБ

## Требования к ГВАКБ на транспортных средствах FL, EX/III

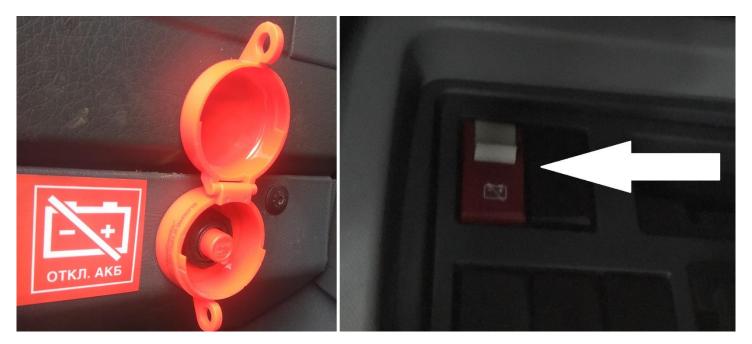
• Устройство управления ГВАКБ (клавиша, кнопка управления выключателем) должна быть установлена в кабине автомобиля в доступном для водителя месте и иметь четкую маркировку. Оно должно быть защищено от случайного воздействия при помощи защитного кожуха, двойного выключателя или иным подходящим способом (п. 9.2.2.8.2 приложения В к ДОПОГ). Обычно в качестве устройства управления используется кнопку или тумблер с крышкой, две кнопки, которые необходимо нажимать одновременно, поворотный тумблер с фиксацией и т.п. Данное требование распространяется только на транспортные средства FL и EX/III.

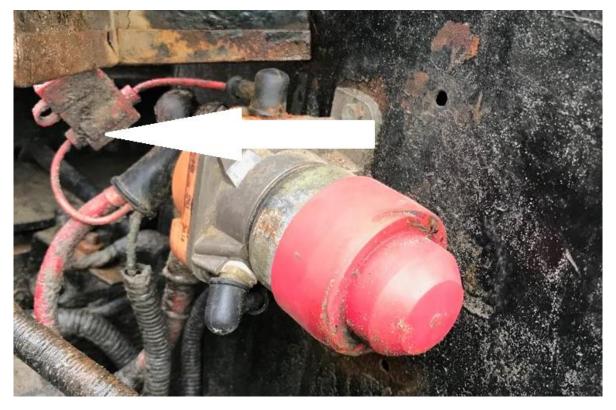
• Если устройство управления ГВАКБ (клавиша, кнопка управления выключателем) имеет электрический привод, то электроцепи этого устройства должны быть защищены плавким предохранителем или автоматическим выключателем, или барьером безопасности, расположенным как можно ближе к источнику питания. (п.9.2.2.8.2, в соответствии с 9.2.2.9.1 с) приложения В к ДОПОГ).

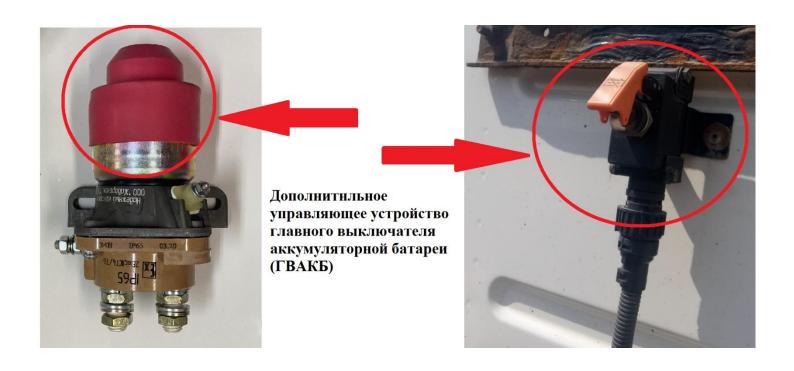
• ГВАКБ может иметь дополнительное устройство управления, которое может не располагаться в кабине транспортного средства, а находится снаружи транспортного средства или непосредственно в корпусе самого ГВАКБ (п. 9.2.2.8.2 приложения В к ДОПОГ).

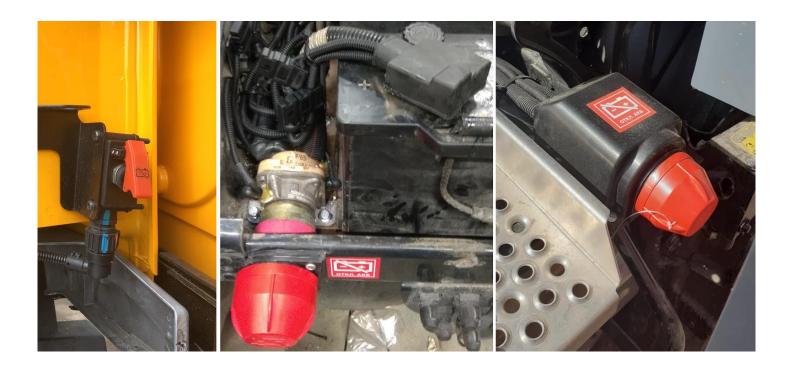
• Если установлено дополнительное управляющее устройство главного выключателя АКБ, оно должно иметь четкую маркировку и защиту от случайного воздействия (п. 9.2.2.8.2 приложения В к ДОПОГ).

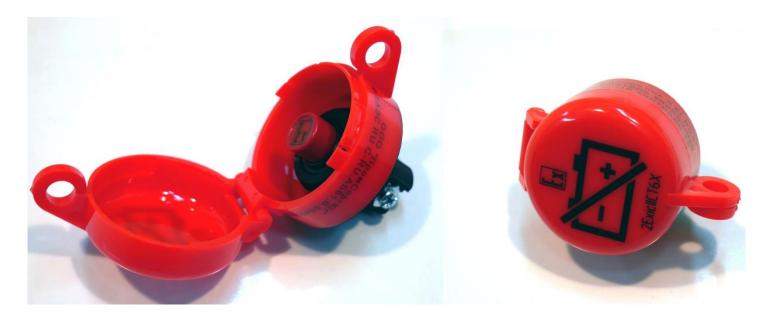
• Если устройство управления ГВАКБ (клавиша, кнопка управления выключателем) имеет электрический привод, то для включения ГВАКБ оно (устройство управления) в подавляющих случаях находится под напряжением постоянно. Таким образом, устройство управления Главным выключателем АКБ, имеющее электрический привод, так же, как и сам главный выключатель АКБ, должно быть взрывозащищенным – соответствовать стандарту МЭК 60079 (пункт 9.2.2.9 приложения В к ДОПОГ) и техническому регламенту Таможенного союза ТР ТС 012/2011 «О безопасности оборудования для работы во взрывоопасных средах». В соответствии с требованиями МЭК 60079 и ТР ТС 012/2011 любое электрооборудование допустимое к использованию на транспортных средствах FL, EX/III должен иметь соответствующую маркировку, в том числе наименование производителя, заводской номер, номер

сертификата соответствия техническому регламенту Таможенного союза и знак взрывозащиты указанием характеристик для работы в опасных зонах.

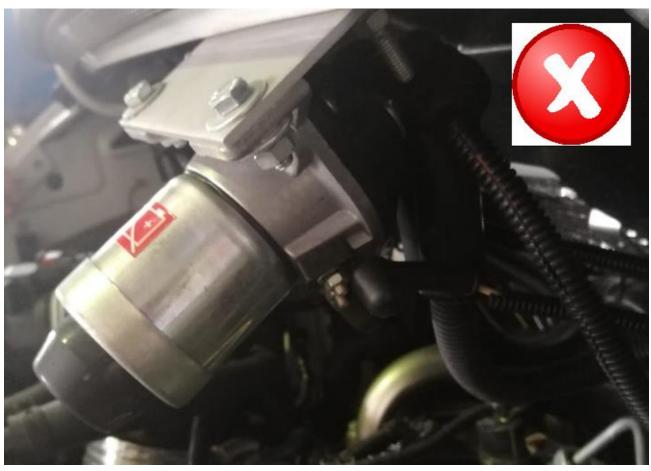
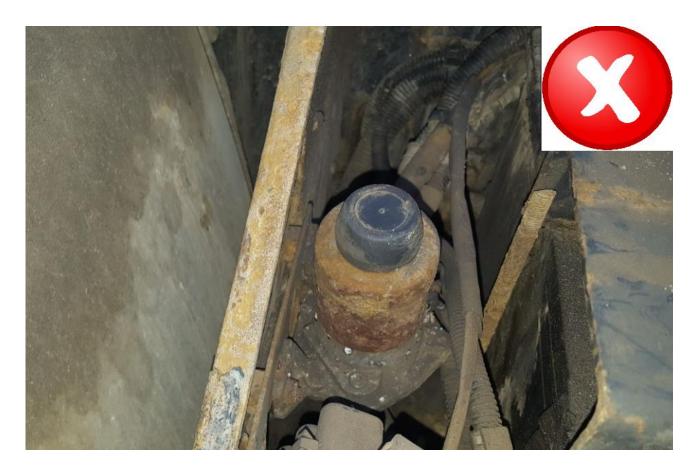
2. Отсутствие на электрооборудовании, постоянно находящемся под напряжением (ГВАКБ), маркировки о взрывобезопасности (для транспортных средств FL и EXIII(цистерны)):

Маркировка должна включать следующие сведения:

- 1) наименование изготовителя или его зарегистрированный товарный знак;
- 2) обозначение типа оборудования;
- 3) заводской номер;
- 4) номер сертификата соответствия, например № EAЭC RU C-RU.AД50.B.03589/21;
- 5) маркировку взрывозащиты. Изображение специального знака взрывобезопасности

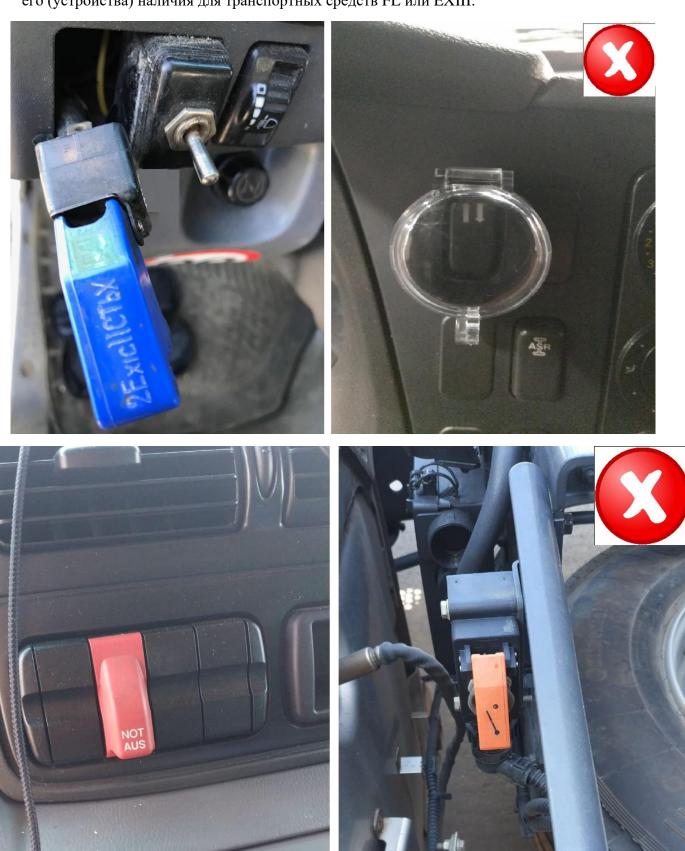
5. Отсутствие четкой маркировки на устройстве управления главным выключателем АКБ, в случае его (устройства) наличия для транспортных средств FL или EXIII:

Отсутствие четкой маркировки на устройстве управления главным выключателем АКБ, в случае его (устройства) наличия для транспортных средств FL или EXIII, является событием административного правонарушения, предусмотренного статьей 12.21.2 часть 1:

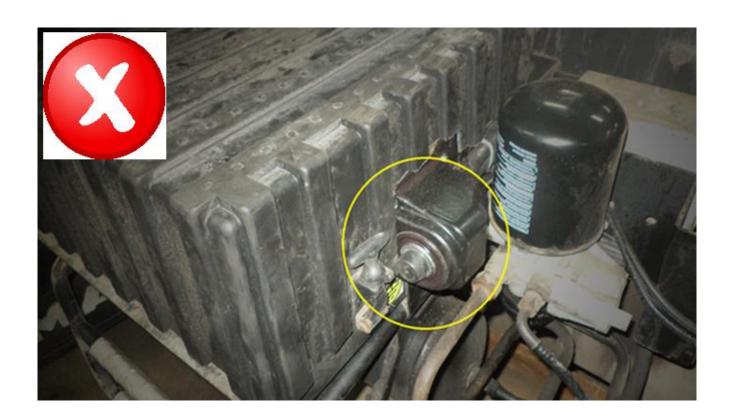
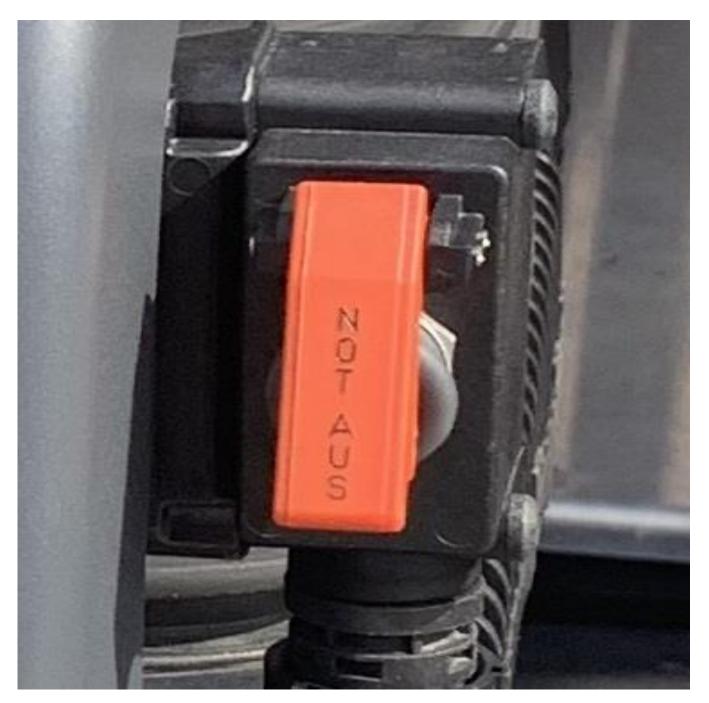
6. Отсутствие четкой маркировки на дополнительном управляющем устройстве главным выключателем АКБ, в случае его (устройства) наличия для транспортных средств FL или EXIII:

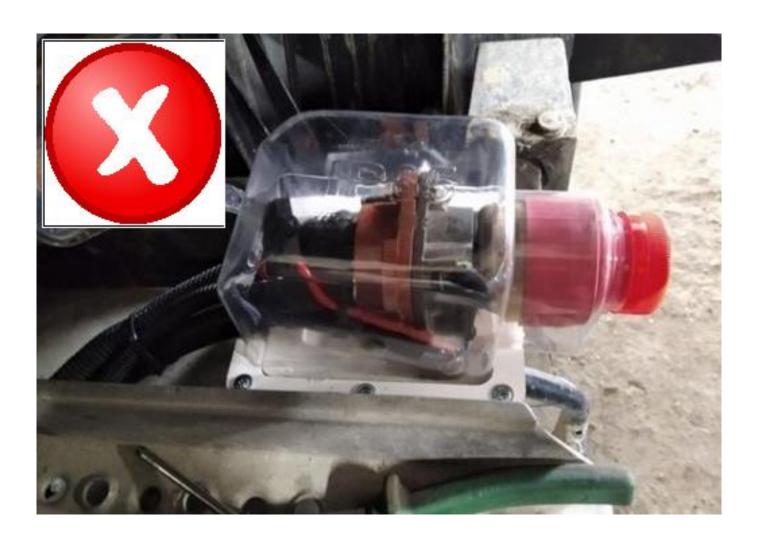
Внимание: В случае обнаружения представленных на изображении ниже вариантов защитного чехла ГВАКБ из прозрачного ПЭТ, необходимо предупреждать водителя о потенциальной опасности применения подобного чехла. Опасность заключается в том, что материал (ПЭТ) легко воспламеняющийся и хорошо поддерживает горение, а в процессе работы ГВАКБ часто происходит повышение его рабочей температуры до критической, а также велика вероятность короткого замыкания.

Специального **прозрачного** автомобильного пластика, не поддерживающего горение (который гаснет сразу, как от него убирают источник пламени) в природе **не существует!!!!!**

Подобное исполнение защитного кожуха нарушает требования подпункта 12 пункта 2 статьи 3.1 Устава автомобильного транспорта ФЗ №259 от 08.11.2007.
